GYÖRKÖNY ÉRTÉKLELTÁRA

2018.

KÉSZÜLT GYÖRKÖNY KÖZSÉG ÖNKORMÁNYZAT MEGBÍZÁSÁBÓL

KÉSZÍTETTE: TÓTH DÓRA KATA, TT 17-1484

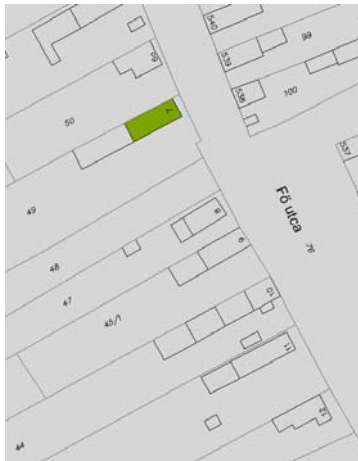
<p>Leírás Utcára merőleges, nyeregtetős, oldalhatáron álló, hosszázás lakóépület. Eklektikus utcai homlokzatát vakolati díszek, szemöldök- és övparkányzatok tagolják. Udvari homlokzatán végig futó, falazott pillérekkel határolt tornácának elülső részét beépítették.</p> <p>Védett építészeti elemek a lakóépület tömege, utcai nyílásrendje és díszitettsége, tornácának megmaradt része</p> <p>Korrekciós javaslat palafedés helyett hagyományos hódfarkú cserép használata javasolt</p>	Györköny, Fő utca 7.	Helyrajzi szám	49.

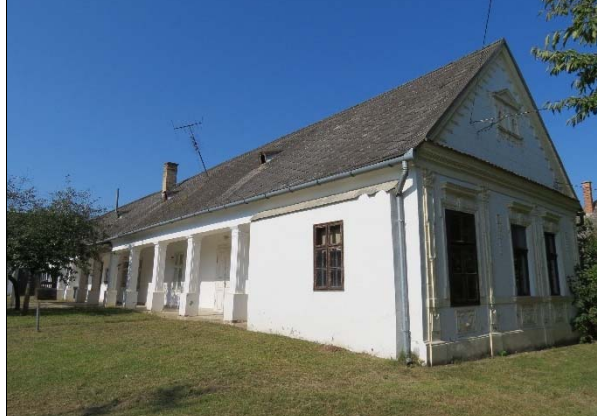
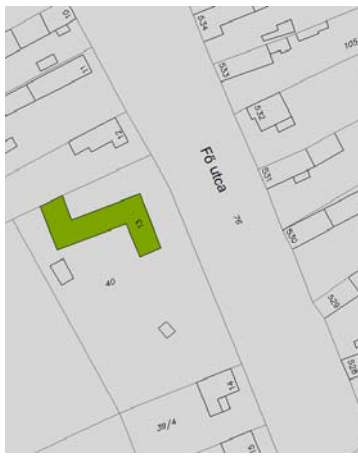
<p>Leírás Jelentős méretű előkerttel telepített Z alakú, kúria jellegű épület. Fő homlokzatán hosszúkás ablakok sorakoznak, melyeket ornamentális alakzatokkal díszített pilaszterek és íves vonalvezetésű emelt szemöldökparkány tesz hangsúlyossá. A homlokzatot záró parkányzatot füzéres frízor díszíti.</p> <p>Védett építészeti elemek épület tömege, utca felőli homlokzat nyílásrendje, vakolati díszei</p> <p>Korrekciós javaslat a homlokzat megjelenését zavaró égéstermék kivezetők eltávolítása javasolt</p>	Györköny, Fő utca 13.	Helyrajzi szám	40.

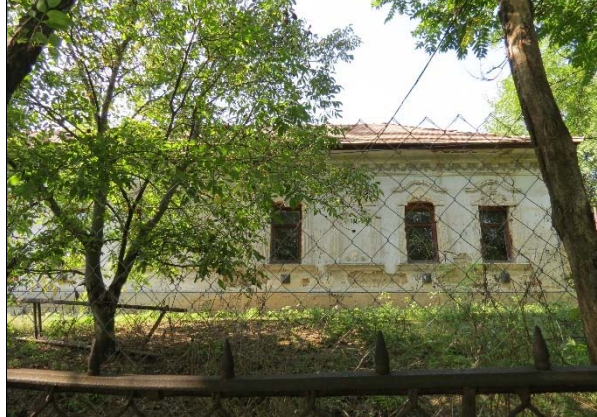
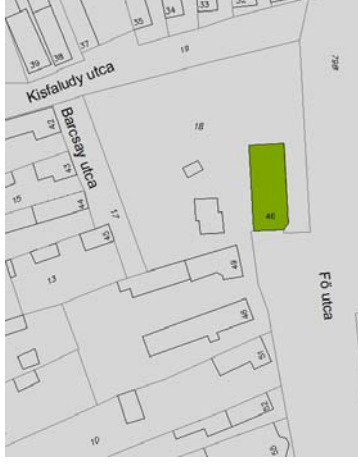
<p>Leírás 1921-ben épült, többször átalakított sarok épület. A településközponti terének karakteres eleme, eklektikus stílusú homlokzatával, balusztrádos attika falával, timpanosos, vakolatkeretes ablakaival. Egykor községházaként épült, jelenleg általános iskola.</p> <p>Védett építészeti elemek épület tömege, eredeti nyílásrendje, díszei</p> <p>Korrekciós javaslat nem szükséges</p>	Györköny, Fő utca 46. (48.)	Helyrajzi szám	18.

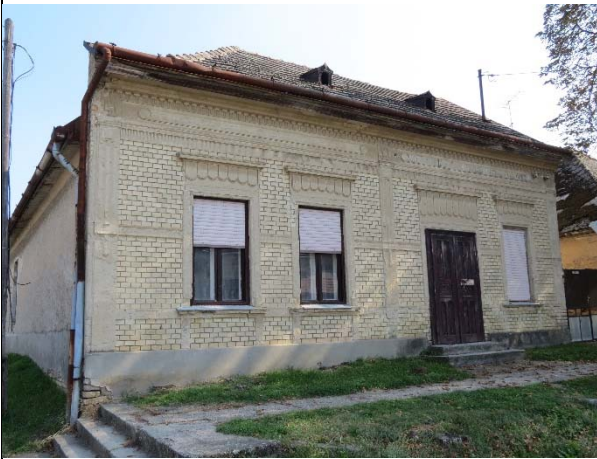
<p>Leírás A hosszanti elrendezésű, de utcáfrontra beforduló L alakú egykori lakóház, bolt és gazdasági épületek együttese a XX. század elejének, a polgárosodás korának jellegzetes példája. A vakolatarchitektúrás homlokzatán nyerstégla mezők: gyámsoros főpárkánya alatt fogazott, virágmotívumos fríz, a három-tengelyes, kváderes homlokzat ablakai timpanonos szemöldökkel, egyszerű tagozattal keretezettek. Az egykori, az üzletbe vezető bejáratot ablakká alakították.</p> <p>Védett építészeti elemek az épület utcáfronti tömege, nyílásrendje, felületképzése, díszítettsége</p> <p>Korrektív javaslat nem szükséges</p>	<p>Györköny, Fő utca 488.</p>	<p>Helyrajzi szám</p>	<p>766.</p>
		<p>- lakóépület -</p>	<p>Védelem foka</p>	<p>H</p>

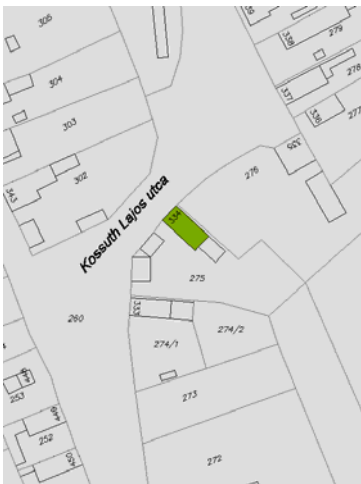
<p>Leírás Építési ideje a XIX. század végére, XX. század elejére tehető. A jellegzetes tömegű, az utcavonalra merőleges gerincű, oromfalas lakóház hagyományos kialakítású, háromtengelyes: két ablak és egy betétes, rátétmintás tornácajtó. A letisztult, egyszerű díszítésű lakóépület udvari frontján barna színű, esztergált tornácoszlopok sora, mögötte az eredeti nyílásrendet és nyílászárókat találjuk.</p> <p>Védett építészeti elemek a lakóépület tömege, homlokzatainak megjelenése, nyílásrendje</p> <p>Korrekciós javaslat nem szükséges</p>	<p>Győrköny, Kossuth L. utca 334.</p>	<p>Helyrajzi szám</p>	<p>275.</p>
		<p>- lakóépület -</p>	<p>Védelem foka</p>	<p>H</p>

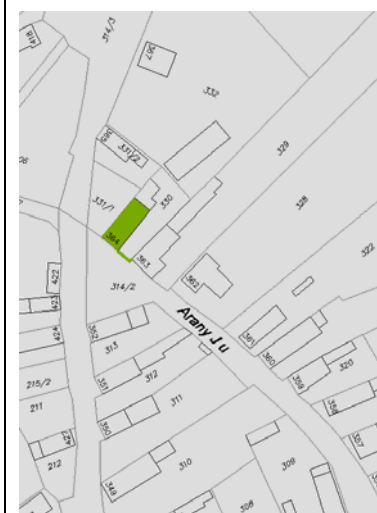
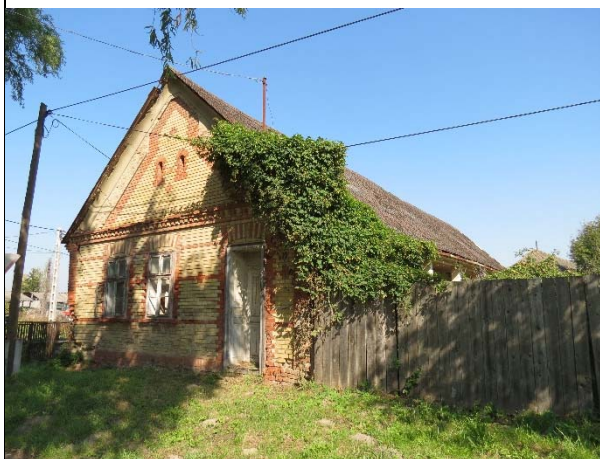
Györköny, Arany J. utca 364.

Oldalhatáron álló, előkert nélküli, utcára merőleges nyeregtetős lakóépület a XX. század eleji építési hagyományokat őrzi. Utcai homlokzatát klinkertégla-architektúra teszi imponássá. A kétféle színű téglaváltozatos kirakása, valamint a keretezések, a fogazott kialakítású osztópárkány tagolja a homlokzatot. Udvari homlokzatán téglapilléres festett tornácoszlopok futnak végig. Telkét a parasztházakra jellemző deszka kerítés határolja.

a lakóépület tömege, nyílásrendje, utcai homlokzatának felületképzése, deszka kerítése.

az épület mihamarabbi felújítása szükséges

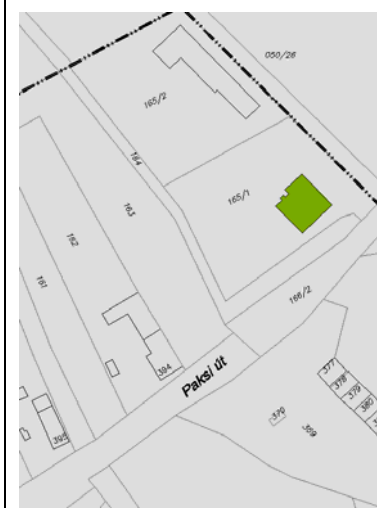
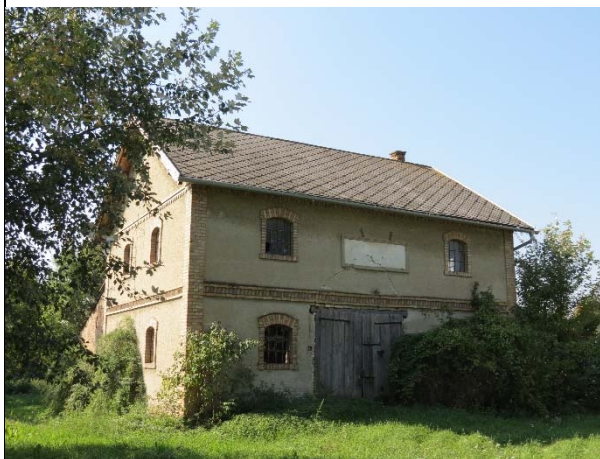
Györköny, Paksi út

Koch János és Társa Hengermalom épülete 1925-ben létesült. Alapítói: Koch János és Rohn Ádám.

A jelen állapotában a XX. század elejére jellemző építkezés jegyeit mutató kétszintes, karakteres egykori malomépület helyén már a XIX. század közepén is malom működött. Az épület az idők során eredeti funkcióját elvesztve több átalakításon esett át. Ennek nyomán a hajdani egységes téglarchitektúrás, vakolt mezős homlokzatát megbontva kétszárnyú deszkakaput építettek be, féltetős melléképületet toldottak hozzá.

az épület tömege, nyerstégla fogazott díszei, igényes párkányképzései, keretezett, fémszerkezetű ablakai

a megfelelő rendeltetés megtalálása után az épület felújítása, környezetének rendezése szükséges

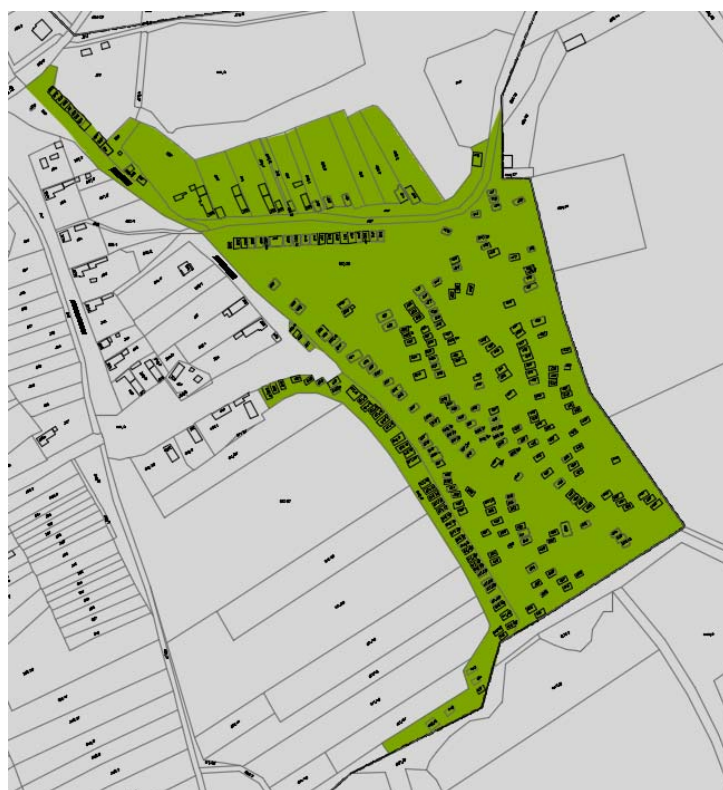
Györköny, Pincefalu

A Pincefalu, vagy másként Pincze-hegy épületeit a XVIII. századba Györkönybe települt hesseni németek építették. Az ő társadalmi és építészeti szokásuknak köszönhetően a közösen épített présházak egymáshoz közel kerültek elhelyezésre, melynek következtében alakult ki ez az értékes épületegyüttes.

A nagyságrendileg azonos méretű épületek telepítése esetén a spontán kialakulás jegyei mellett a vonalakba rendezés elvét is fel lehet fedezni. A z épületek tájolása esetén ez szintén elmondható.

A kezdetben vert falu présházakat a múlt században mind inkább felváltotta a téglával kirakott homlokzatú épület.

A téglát jellemzően, mint oromzat-díszítő architektúrát alkalmazták. Ez adja a terület karakterét. Gyakori továbbá a festett vakolatú homlokzat is, melyen helyenként visszafogott vakolati dísz is megjelenik.

A területen lévő épületek száma közel 200, melynek nagyobb része jó állapotban van.

A terület egyben kezelendő, a területi védelmének további fenntartását a présházak egyedi és együttes megjelenése továbbra is indokolja.

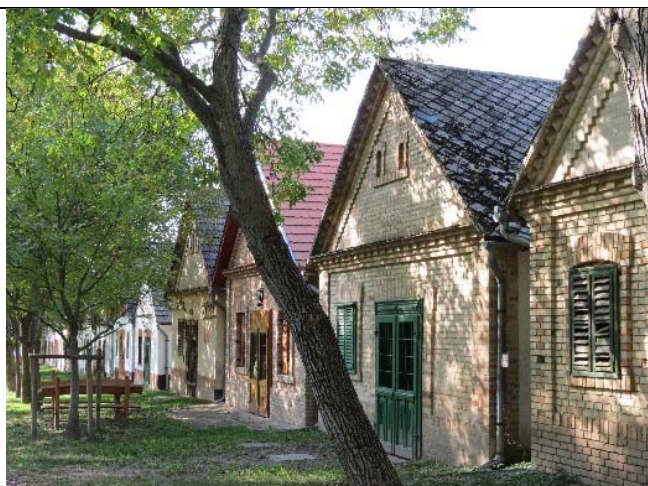
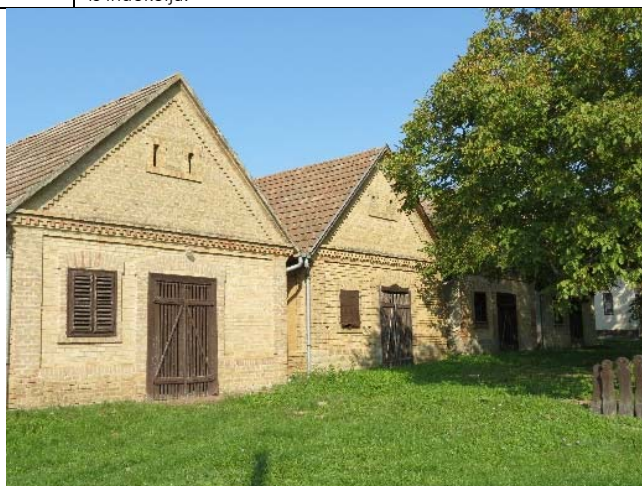
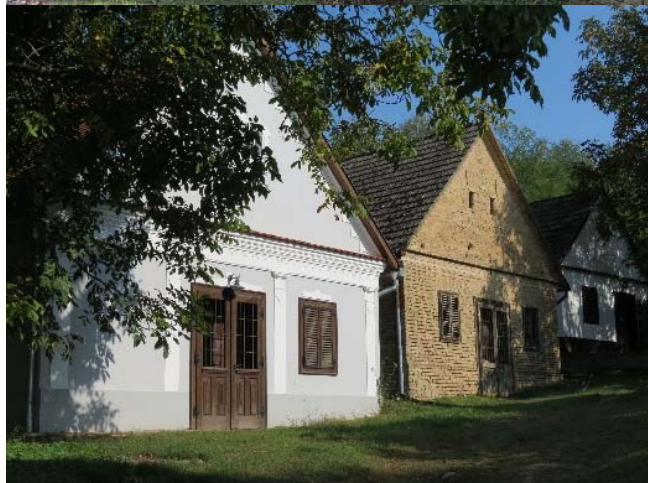
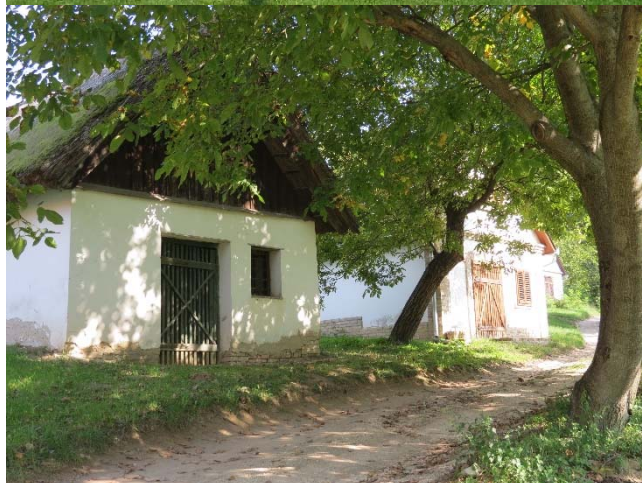
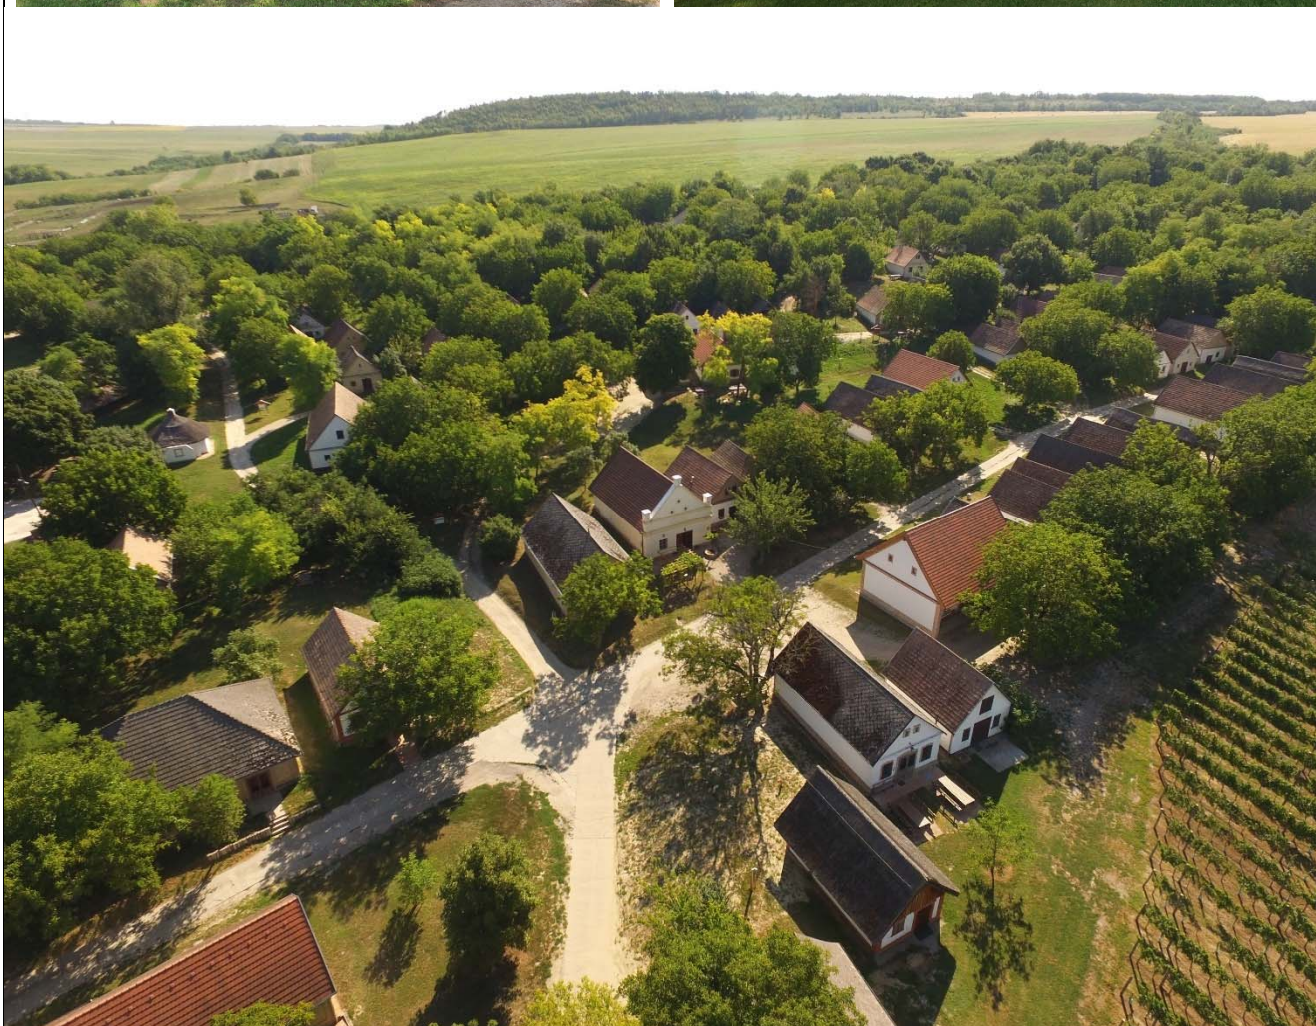
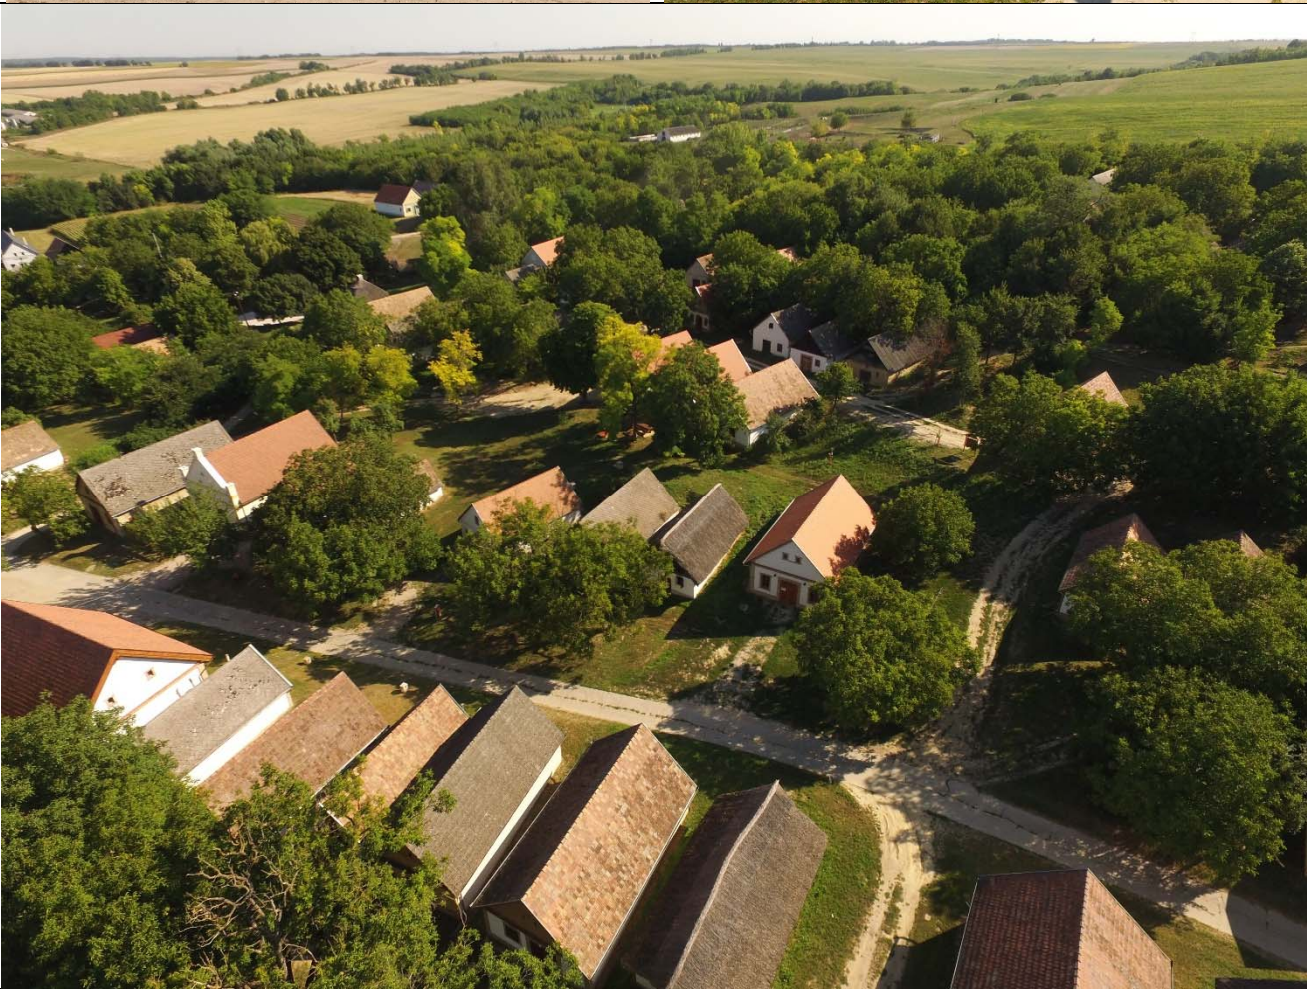
A közterületek jelentős része füvesített, illetve gyümölcsfákkal (elsősorban diófával) gazdagon ellátott. A területen légszűrő nincs. A közművek föld alatti elvezetéssel kerültek kialakításra. A területet feltáró utak túlnyomó része burkolat nélküli.
